Industri teknik

Svendeprøve

Opgave 3

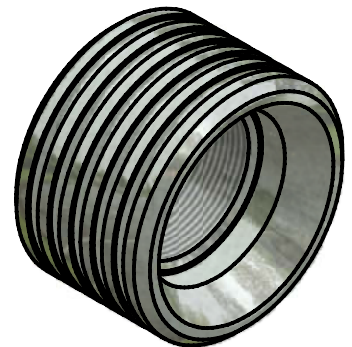
Skarpe kanter brydes

Ikke Tolerancesatte mål DS/ISO 2768 - 1m

Overflade Ruhed ∇ Ra 3.2

STYKLISTE					
Pos nr	Antal	Benævnelse	Materiale	Dimension	Tegnings nr.
1	1	Opgave 3_2	Default
